# PROJETO IMPLEMENTAÇÃO DE PRÁTICAS DE GERENCIAMENTO INTEGRADO DE BACIA HIDROGRÁFICA PARA O PANTANAL E BACIA DO ALTO PARAGUAI - ANA/GEF/PNUMA/OEA

## SUBPROJETO 3.2 - DESENVOLVIMENTO DE MEDIDAS PARA REABILITAR TERRAS DEGRADADAS PELA ATIVIDADE MINERADORA NO MUNICÍPIO DE POCONÉ (MT)

“MAPEAMENTO E MANEJO DE COBERTURAS SUPERFICIAIS EM AMBIENTE URBANO DEGRADADO POR ATIVIDADE GARIMPEIRA”

RELATÓRIO FINAL

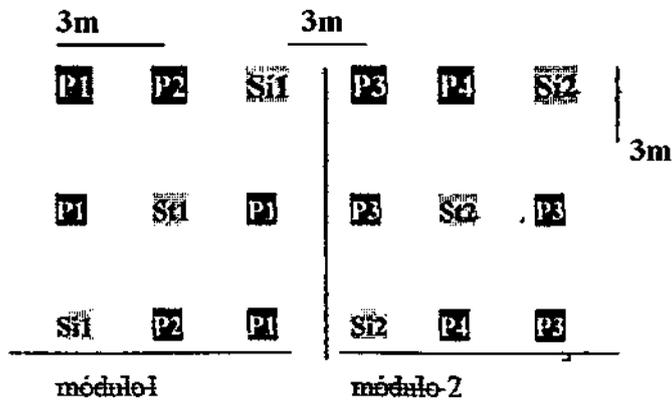
Implantação de módulos de mudas ou sementes (prática empregada no sistema de enriquecimento ou implantação na qual se estabelece no campo uma combinação das espécies escolhidas para a recuperação garantindo os mecanismos da sucessão secundária em cada unidade de área e são normalmente denominados módulos de combinação das espécies dos diferentes estágios sucessionais). No caso da região de Poconé onde predominam os ambientes savânicos pode-se indicar a seguinte combinação utilizando-se um módulo com 9x9 metros e área de 81m<sup>2</sup>, serão 9 indivíduos, na proporção de 6 indivíduos pioneiros, para 2 secundários iniciais e 1 secundário tardio ou clímax.

Nesse modelo de distribuição de plantas, em 1 hectare tem-se 124 módulos (com 9 plantas em cada um), formando um total de 1.116 indivíduos, onde 744 são de espécies pioneiras; 248 de secundárias iniciais e 124 indivíduos de secundárias tardias ou mesmo de clímaxes. Uma repetição de dois módulos, no 1º alinhamento, teria o seguinte aspecto, considerando-se o espaçamento de 3x3 metros (entre mudas e entre módulos) e a proporção de 4 espécies de pioneiras (P1, P2, P3 e P4), para 2 secundárias iniciais (Si1 e Si2) e 2 tardias (St1 e St2):

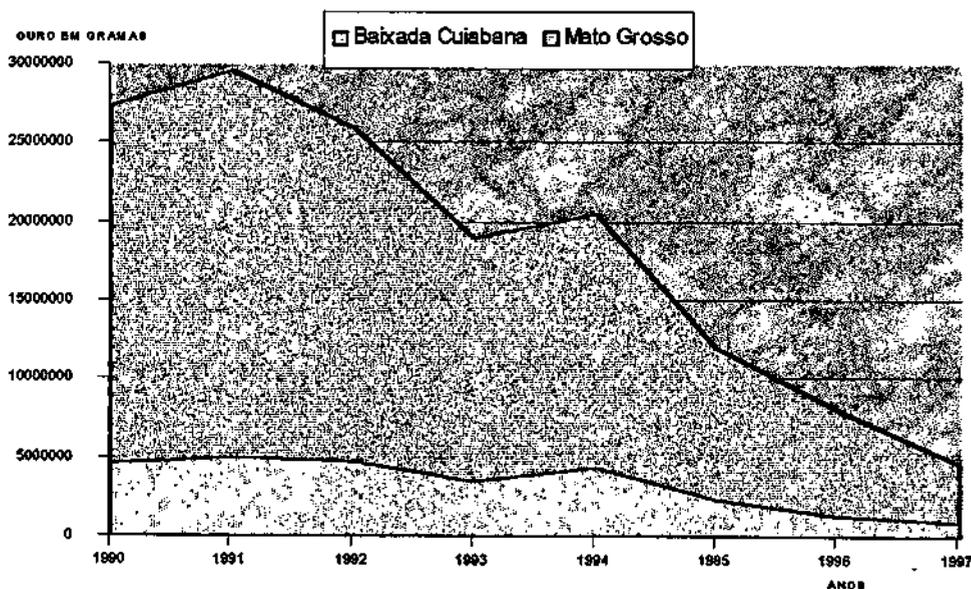
#### PRODUÇÃO DE OURO

Este movimento de queda no preço coincidiu com um período de exaustão das reservas aluvionares, concorrendo para uma queda generalizada da produção do ouro, tanto no Estado, como no Brasil, conforme sintetiza a figura que se segue:

METAMAT- Divisão de economia Mineral / Fonte de dados:  
 Anos entre 1990 à 1994 - Banco Central e ANORO  
 Anos entre 1995 à 1997 - Anuário Mineral (DNPM) / COOPERAURUM

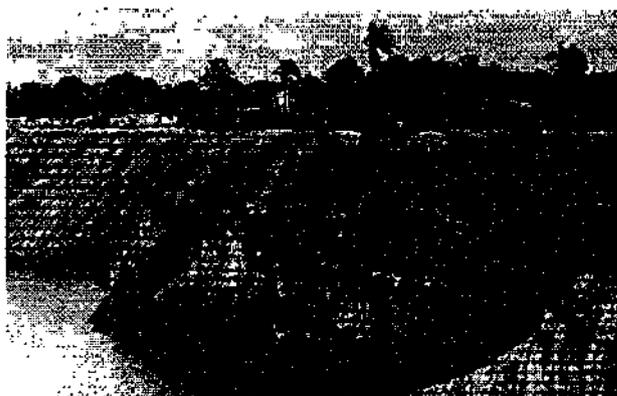
**Figura 7.** Aspecto das feições de alteração, junto à área residencial, da rua Porto Alegre, Cascalheira, Poconé/MT.

➤  $A_5$  e  $A_6$  ( $A_6M_1$ ,  $A_6M_2$ ,  $A_6M_3$ ) – coletadas respectivamente entre as estacas  $D_{50}$ - $E_{50}$  e  $C_{125}$  da malha topográfica e também em profundidades idênticas a  $A_3$ , representam uma feição com grande diversidade em tipologias de materiais depositados superficialmente, com diferentes volumes e geometrias (Figuras 7 e 8).

São áreas que sofrem maior influência da população local que tem suas residências com a frente voltada para a rua Porto Alegre, onde os terrenos não são murados ou cercados. Ali, foi observado inclusive lixo doméstico e eventualmente utilizado como sanitário à céu aberto.

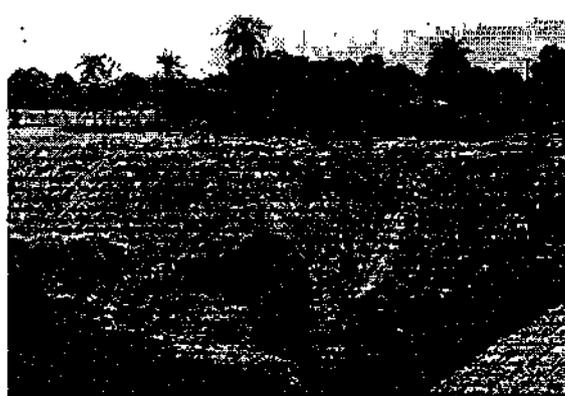
**Figura 8.** Feições de alteração, com taludes de diferentes formas, e tipos de cobertura superficial. Ao fundo, coleta de amostras próxima à área residencial da rua Porto Alegre, Cascalheira, Poconé/MT.

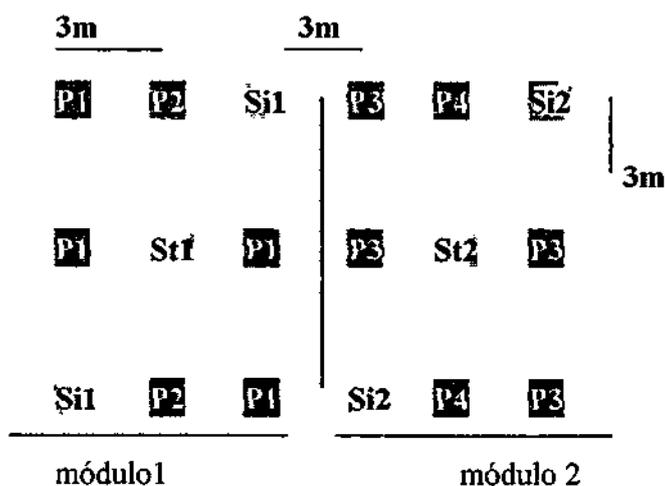
Nesse modelo de distribuição de plantas, em 1 hectare tem-se 124 módulos (com 9 plantas em cada um), formando um total de 1.116 indivíduos, onde 744 são de espécies pioneiras; 248 de secundárias iniciais e 124 indivíduos de secundárias tardias ou mesmo de climaxes. Uma repetição

de dois módulos, no 1º. alinhamento, teria o seguinte aspecto, considerando-se o espaçamento de 3X3 metros (entre mudas e entre módulos) e a proporção de 4 espécies de pioneiras (P1, P2, P3 e P4), para 2 secundárias iniciais (Si1 e Si2) e 2 tardias (St1 e St2):
